# Überwachung der Kleinseen

## **Bettenauer Weiher** Oberuzwil

Landeskarte 1:25 000	1094
Messstelle	725 463 / 254 468
Höhenlage	587 m.ü.M.
Seeoberfläche	9.12 ha
Seevolumen	82 700 m <sup>3</sup>

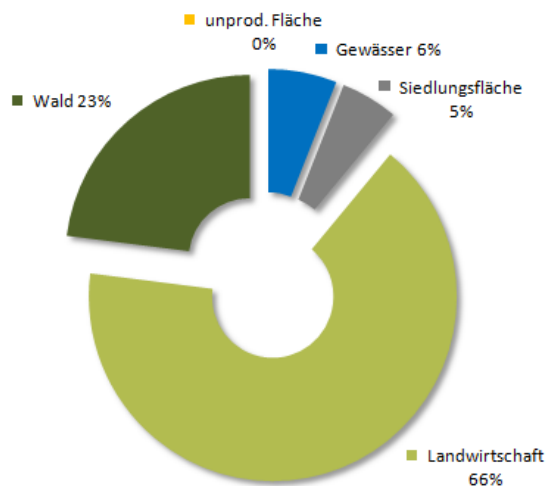
## Einzugsgebiet

Das Einzugsgebiet des Bettenauer Weihers ist 162 Hektaren gross und besteht mehrheitlich aus landwirtschaftlicher Fläche und aus Wald. Der Weiher ist ein Amphibienlaichgebiet von nationaler Bedeutung und wird für den Fischfang genutzt. Ausserdem ist er ein beliebtes Ziel für Spaziergänger.

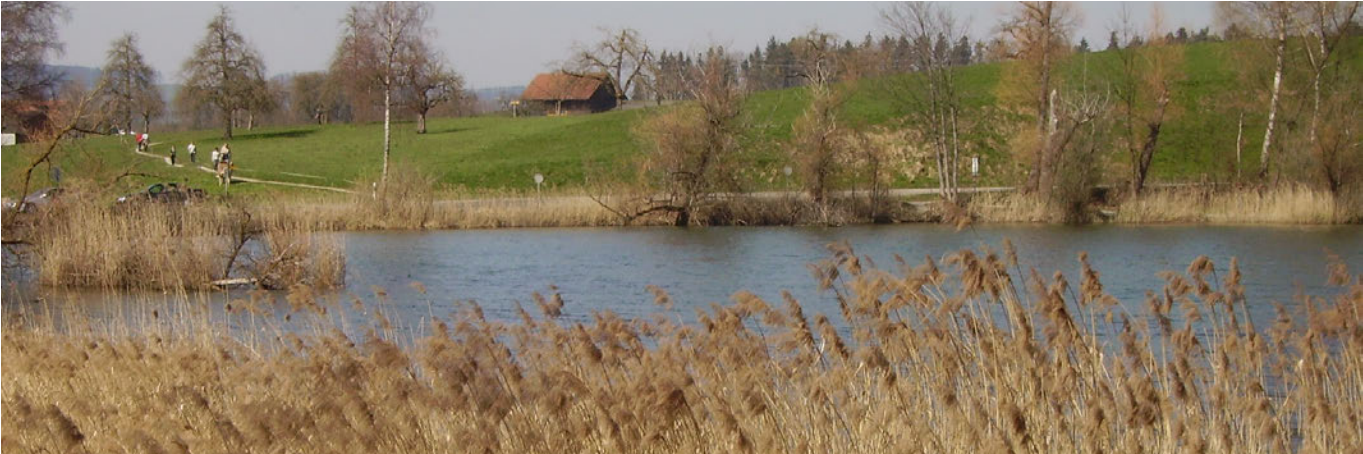
Tiefenkarte

Maximale Tiefe	1.86 m
Mittlere Tiefe	0.91 m
Fläche Einzugsgebiet	162 ha
Max. Höhe Einzugsgebiet	797 m.ü.M.
Mittlere Höhe Einzugsgebiet	657 m.ü.M.

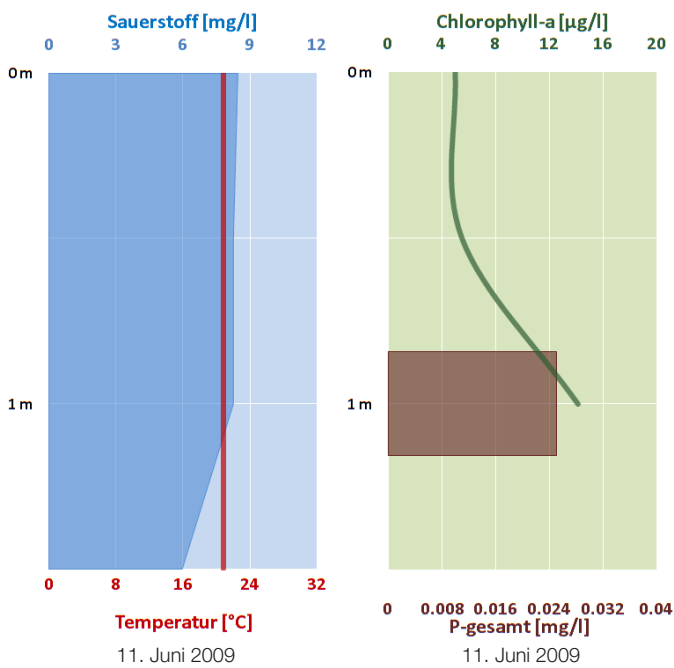
## Sauerstoff- & Temperaturprofil – Chlorophyll- & Phosphorprofil

Aufgrund der geringen Tiefe des Bettenauer Weihers erfolgte nur eine einmalige Untersuchung im Juni 2009.

Bei dieser Untersuchung zeigte sich etwa in einem Meter Tiefe die grösste Chlorophyllkonzentration. Sauerstoff- und Temperaturprofil zeigen ein homogenes Bild, der Weiher war voll durchmischt. Gemessen wurden 20.7 °C und eine Sauerstoffkonzentration von etwa 8 mg/l.

Mitte Juni 2009 wurde im Bettenauer Weiher über die ganze Wassersäule eine konstante Sauerstoffverteilung von etwa 8 mg O<sub>2</sub>/l gemessen. Das Qualitätsziel nach Anhang 2 der Gewässerschutzverordnung (GSchV) zum Untersuchungszeitpunkt war damit gut erfüllt.
